Badevandsprofil – Holbæk Søbad

Ansvarlig myndighed:

Holbæk Kommune

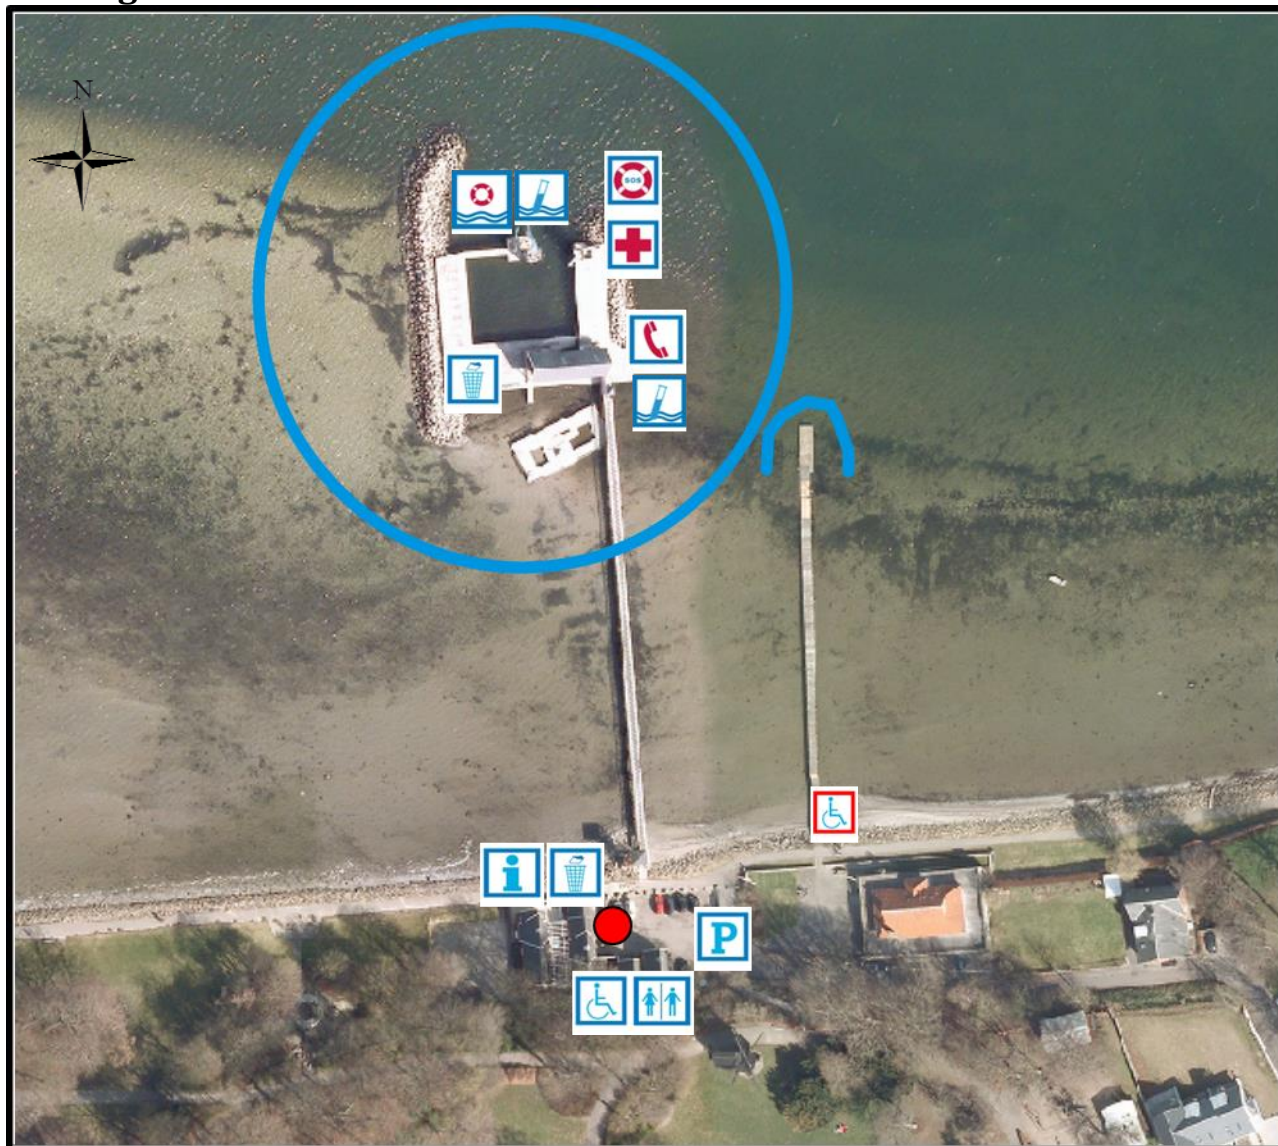
Figur 1 - Oversigtskort over Holbæk Søbad

<i>Her står du</i>

<i>Prøveudtagningspunkt</i>

<i>Parkeringsplads</i>

<i>Handicapbro</i>

<i>Strand</i>

Kommunens anbefaling: Badegæster opfordres til at bade inden for afgrænsningen markeret på oversigtskortet, hvor kloakudløb har lav indflydelse på badevandskvaliteten. Badevandskvaliteten kontrolleres rutinemæssigt i løbet af badevandssæsonen (1. maj til 1. september).

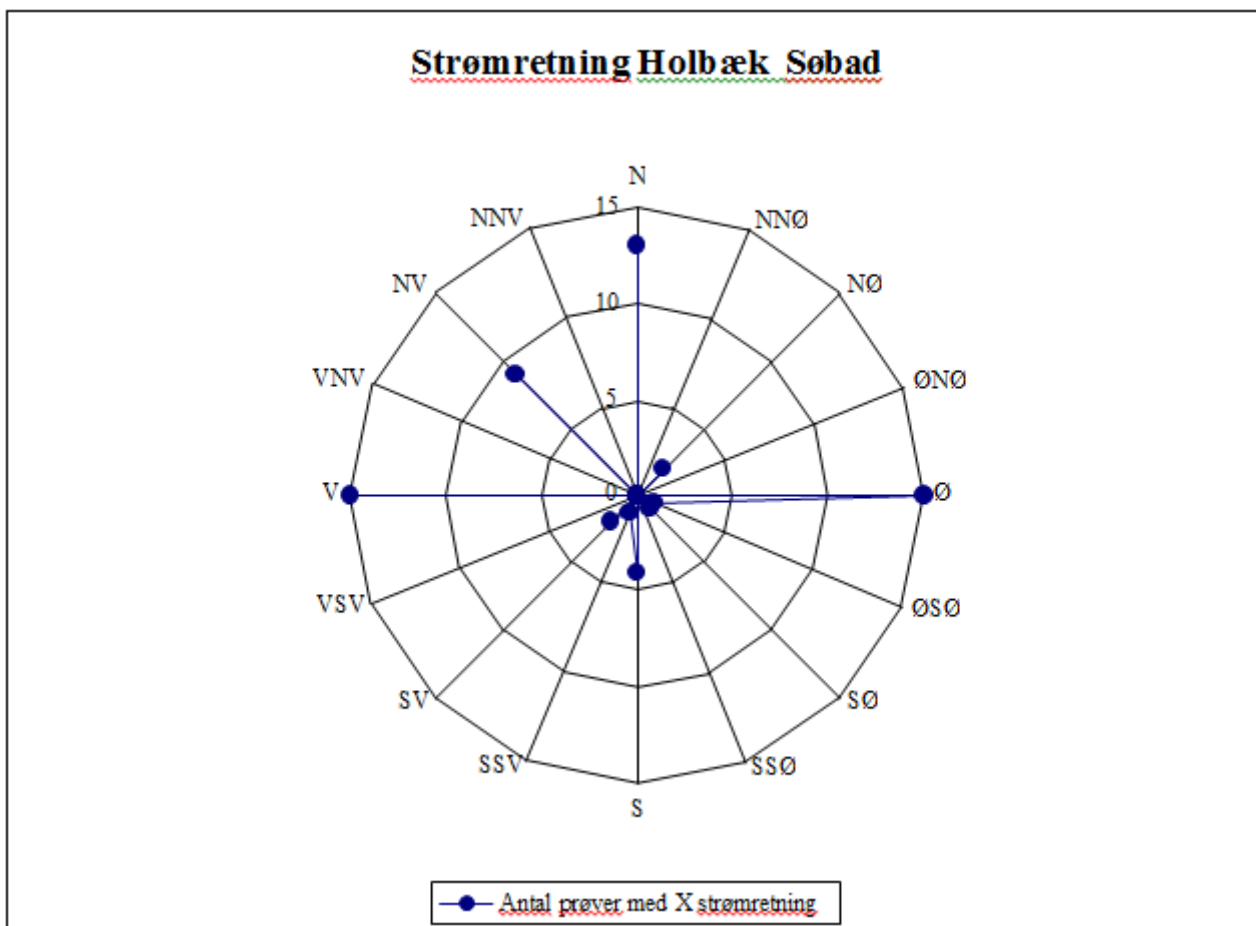
Figur 2 – strømretning ved Holbæk Søbad

Strømretningen er varierende. Vandet ved Holbæk Søbad er under normale forhold brakvand.
