Badevandsprofil – Kisserup Strand

Holbæk Kommune

Badevandsprofilen er udarbejdet i forbindelse med badevandssæsonen 2019. Badevandets klassifikation revideres hvert år i maj måned. Badevandsprofilen skal gennemgås og evt. ajourføres, hvis klassifikationen ændres til "god", "tilfredsstillende" eller "ringe" jf. bek. Nr. 917 om badevand og badeområder af 27/06/2016.

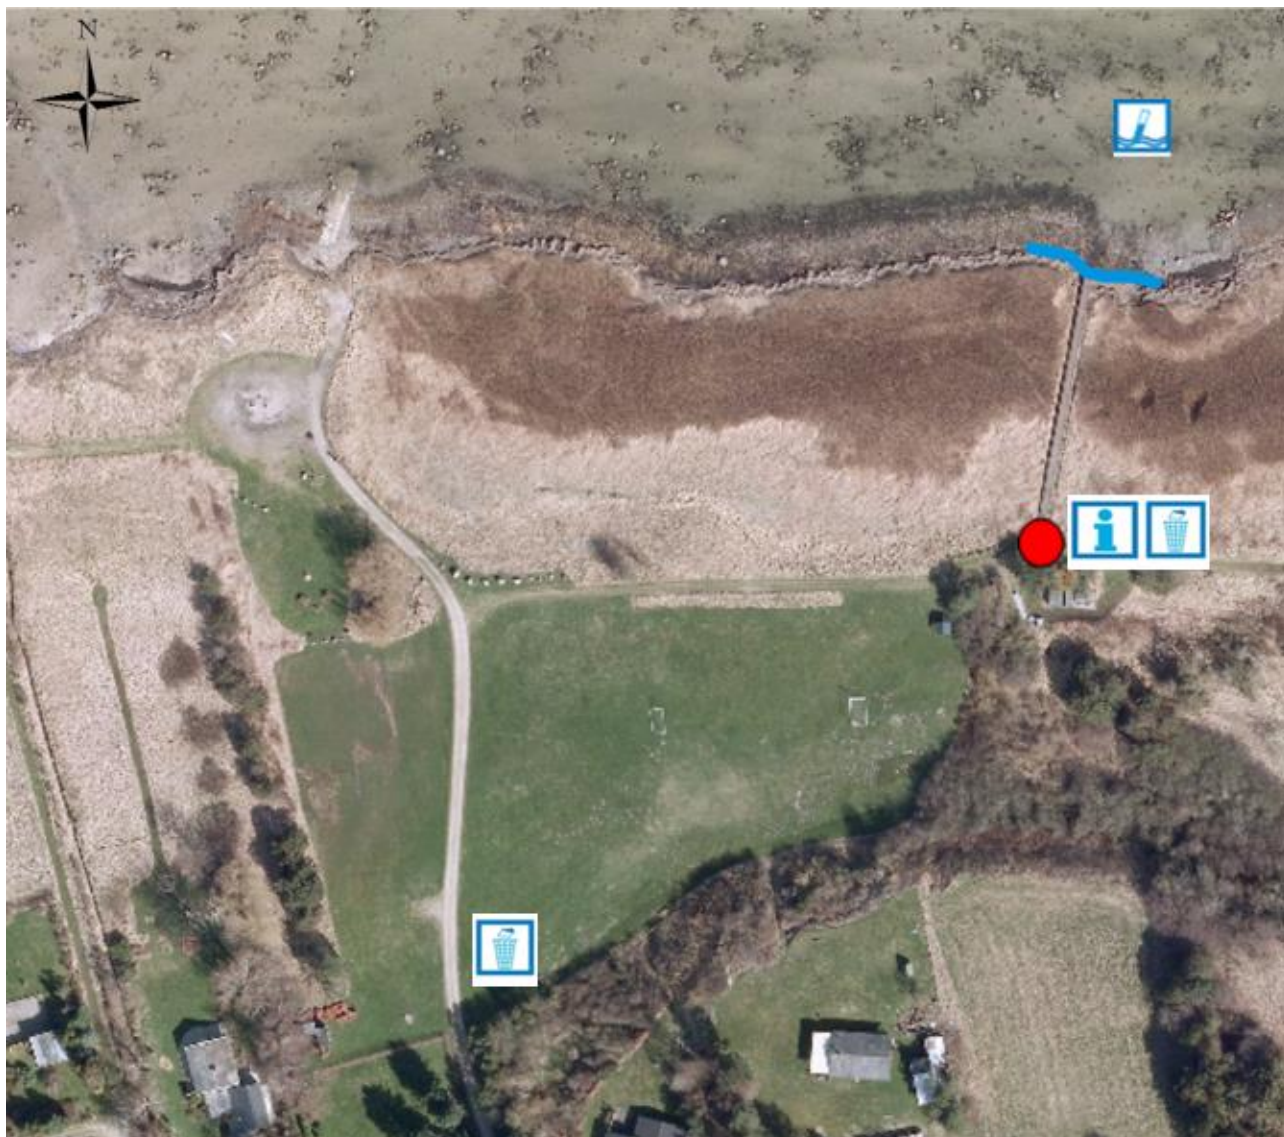
Figur 1 - Oversigtskort over Kisserup Strand

Kisserup strand er ikke en egentlig strand, men en badebro på 175 m - se figur 1 ovenfor. Der er bænke og opbevaringsbokse forenden af badebroen, hvor der også er en fin sandbund. Der ca. 10 meter til vandet er cirka 0,75 m dybt og 500 meter til vandet er 2 meter dybt. Hunde skal føres i snor. Der er et stort græsareal med borde, bænke, skraldespand og en informationstavle.

forureninger ved opsætning af skilte ved Kisserup Strand (se oversigtskort) samt på kommunens hjemmeside.
