Badevandsprofil – Orø Nørrestænge

Holbæk Kommune

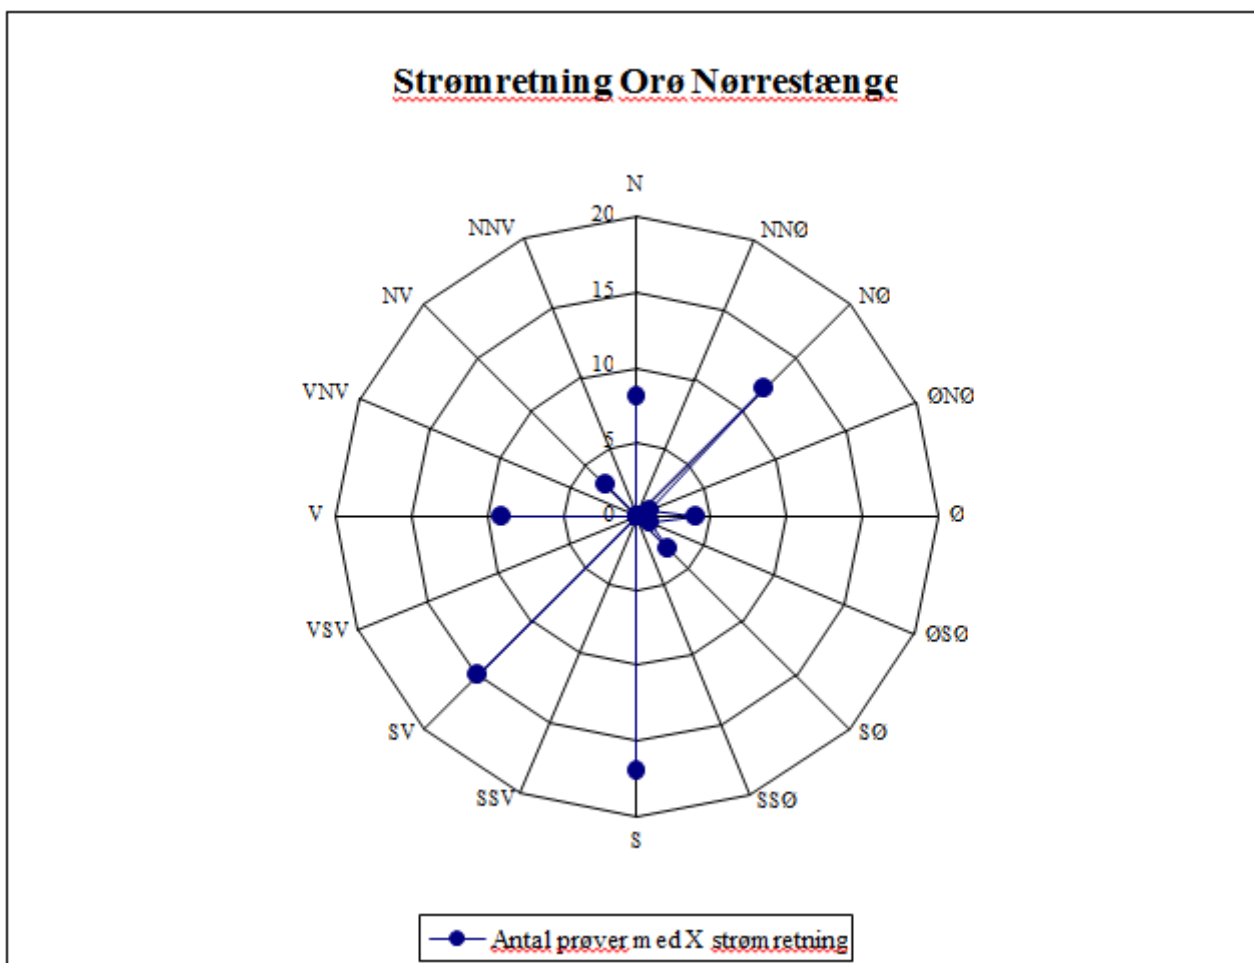
Figur 2 – strømretning ved Orø Nørrestænge

Strømretningen er varierende, men kommer ofte fra syd. Vandet ved Orø Nørrestænge er under normale forhold brakvand.
